Фото объекта	Несоответствия по своду правил 59.13330.2012

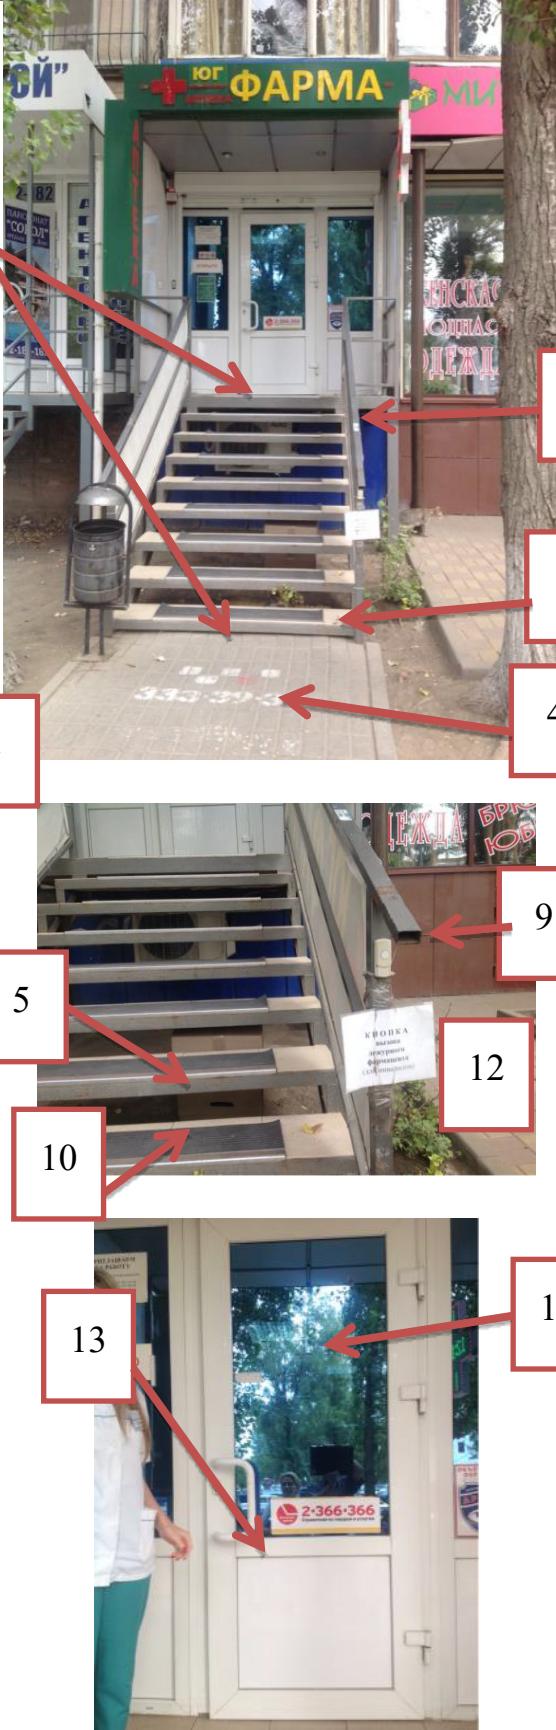
<p>Вход не оборудован тактильной информационной табличкой, содержащей информацию о наименовании, контактных телефонах и графике работы, <b>не соответствует п. 4.1.3. и п. 6.21.1 ГОСТ Р 51671-2000.</b></p> <p>2. Урна расположена в пределах полосы движения, не имеет контрастного цвета, и создает угрозу причинения вреда лицам при движении по лестничному маршруту, что <b>не соответствует п. 4.3.6.</b></p> <p>3. <b>Не соответствует п. 4.1.14.</b>, а именно: отсутствует дублирование лестницы пандусом или подъемным устройством.</p> <p>4. Перед лестничным маршем отсутствуют тактильные средства, выполняющие предупреждающую функцию, что <b>не соответствует п. 4.1.10.</b></p> <p>5. Отсутствуют бортики на боковых краях ступеней, не примыкающих к стене, высотой не менее 0,02 м или другие устройства для предотвращения соскальзывания трости или ноги, что <b>не соответствует п. 5.2.9.</b></p> <p>6. На поверхность ступеней настелены резиновые коврики для предотвращения скольжения, которые однако не покрывают часть лестничного маршрута, создавая условия причинения вреда лицам движущимся по лестнице и использующим поручни или трость как опору. Указанное <b>не соответствует п. 5.2.9., 5.2.8. и создает условия реализации ст. 1065 Гражданского кодекса РФ</b></p> <p>7. Отсутствует выделение цветом краевых ступеней лестницы, что <b>не соответствует п. 4.1.12.</b></p> <p>8. Поручни вдоль маршрута лестницы выполнены <b>в несоответствии с требованиями, ГОСТ Р 51261-99 «Устройства опорные стационарные реабилитационные».</b></p> <p>9. Отсутствуют завершающие горизонтальные части поручня лестницы, которые должны быть вынесены параллельно уровню площадки перед лестницей и длинее маршрута лестницы на 0,3 м, что <b>не соответствует п. 5.2.10.</b></p> <p>10. Отсутствуют подступенки на входной лестнице, что <b>не соответствует 4.1.12.</b></p> <p>11. Ступени лестницы не одинаковы по высоте подъема, что <b>не соответствует 4.1.12.</b></p> <p>12. Кнопка вызова персонала не выделена контрастным цветом и не обозначена специальным символом.</p> <p>13. Дверные наличники или края дверного полотна и ручки не окрашены в отличные от дверного полотна контрастные цвета, <b>не соответствует п. 5.1.5.</b></p> <p>14. Двери не обеспечивают задержку автоматического закрывания, продолжительностью не менее 5 секунд, <b>не соответствует п. 5.1.6.</b></p> <p>15. Отсутствует яркая контрастная маркировка на прозрачных полотнах дверей, что <b>не соответствует п. 5.1.5.</b></p> <p>16. Окна обслуживания посетителей расположены на высоте выше нормативного требования 0,85 м, что <b>не соответствует п. 7.1.9</b></p> <p>17. Отсутствует информация в удобном для посетителя-инвалида по зрению месте, и в доступной для него</p>

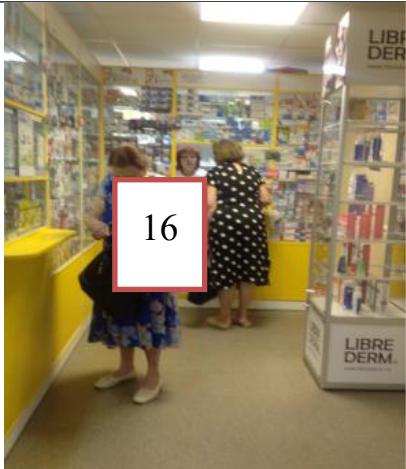
форме, что не соответствует п. 7.4.3.

**18.** Для лиц с дефектами слуха отсутствуют специальные персональные приборы усиления звука
